## **DEGRADATION AND CHARACTERIZATION OF ROCK SHELTER AZROU IMEYAZEN, ALGERIA**

Hamane Ghania, Département science humaine et sociale, université de Yahia Farés Ain Dehab, Médéa  
Algérie. hamaneg@yahoo.fr

## **DEGRADATION ET CARACTERISATION DE L'ABRI SOUS ROCHE D'AZROU IMEYAZEN TIZI OUZOU- ALGERIE**

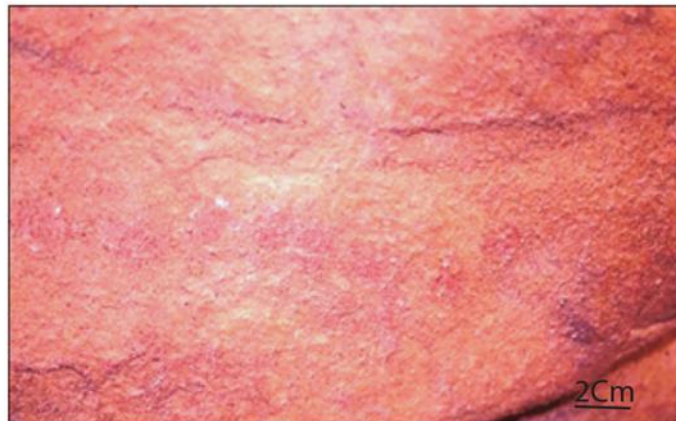
Figure 5 : présence de graffitis sur les peintures

Figure 5: presence of graffiti on the paintings

Par ailleurs, la plate-forme de l'abri du côté nord est très facile à atteindre par les hommes à cause de la présence de sept cavités qui forment l'escalier (figure 4.b). Celui-ci est un facteur néfaste qu'il soit autochtone ou touriste, son action reste négative est loin d'être négligeable (Brunet et al. 1960 : 101-103 ). L'abri demeure une cible privilégiée pour les graffitis (figure 5), les abrasions, les piquetages, etc.

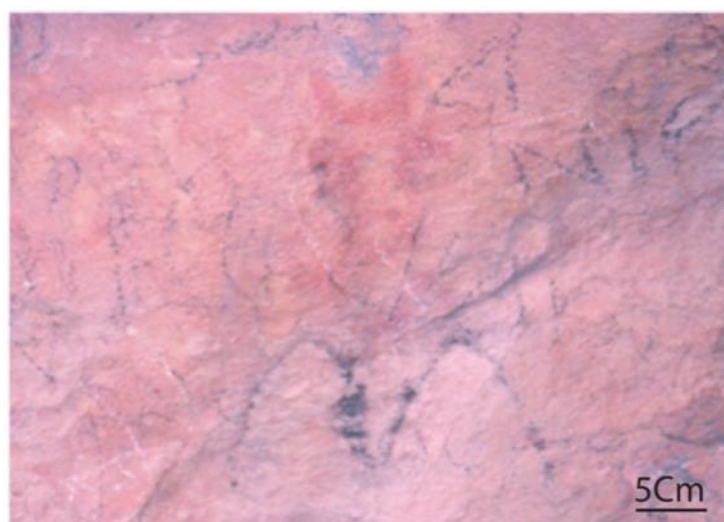
Figure 6 : pulvérulence désagrégation sableuse

Figure 6: Granular disintegration and Powdering

La désagrégation granulaire (ICOMOS, 2008) correspond au dessertissage progressif des grains entraînant une perte irréversible de substance. Ces dommages découlent de la contribution de nombreux facteurs comme par exemple le mouvement de l'eau, le stress thermique, etc. qui sont contrôlés par les conditions environnementales (Alomari A et al. 2014 : p.4). La désagrégation granulaire se développe sur les roches granulaires (figure 6) ou à texture grenue; elle conduit souvent à la formation de dépôts meubles au dessous des zones affectées, provoquant une érosion qui peut être assez rapide sous l'action des pluies et du vent. Cette érosion peut se faire soit de façon homogène comme c'est le cas de l'abri induisant un recul de la surface de la pierre sur plusieurs centimètres, soit de façon différentielle aboutissant à la formation d'alvéoles (Beck, 2006 : p. 20). Ainsi la variation et la fluctuation (Soleihavoup F 1987 : p.55) journalières et saisonnières de l'humidité et de la température provoquent des effets importants de stress thermique, suivi par le détachement de pierres sous forme d'effritement.

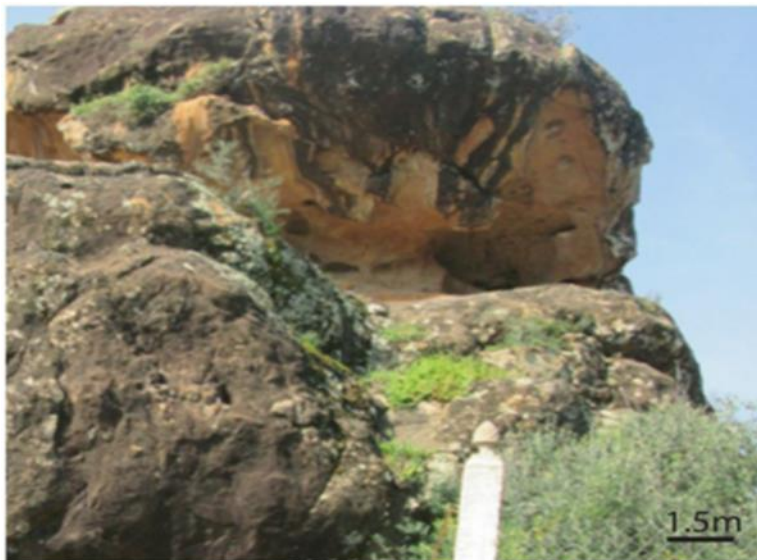
L'ensemble de l'abri est envahi par des plantes et des arbustes (figure 7) dont les racines s'insèrent dans les fissures, les grains et les plantes (Caneva G., Salvadori O. 1987 : p. 157) apportées par le vent, provoquant ainsi la dégradation mécanique de la roche. De véritables arbres se sont installés dans les fissures, soulignant par exemple le figuier et le figuier de barbarie du milieu méditerranéen. Les végétaux possèdent des racines qui peuvent faire éclater la roche. La pression développée par une racine peut apporter des éléments chimiques agressifs, qui par ailleurs favorisent l'humidification de la roche, (Woszyck, 1982 : p.49) et sont une source de sel et d'acide pouvant dissoudre les minéraux constituant la roche (Erhard M. Winkler 1997 : p. 221, Michelsen K, 1991 : p.18). Un autre facteur qu'on doit littéralement prendre en considération, est que ces plantes et arbustes sont des sources directes de risque d'incendie (Fisher, G.G. 1972 : p.102). En outre, leur croissance continue et l'envahissement provoque l'altération esthétique et rendent les détails importants de l'abri invisibles (Mishra Ak et al. 1995 : p.373).

Figure 7 : biodégradation de l'abri ; colonisation par algues sur le ruissellement, lichens, plantes et arbustes.

*Figure 7: shelter biodegradation; algae colonization over the water flow, lichen, plant and shrub*

Le développement des lichens est bien remarquable sur l'ensemble de l'abri (figure 7), ce qui cause une dégradation mécanique (Dandridge Debra Elaine 2006 : p. 20) due à la croissance de leurs thalles incrustés dans le rocher et de leurs racines, (Snethlage R 2014 : p. 296) qui peuvent pénétrer dans les profondeurs de la roche à plusieurs millimètres voire centimètres, à travers les vides intergranulaires et les plans de clivage des minéraux, expansion et contraction du thalle par l'humidification et le séchage microclimatiques, le gonflement des sels d'origine biologique et l'incorporation de fragments minéraux dans le thalle.. (CHEN Jie T et al. 2002 : p. 388)

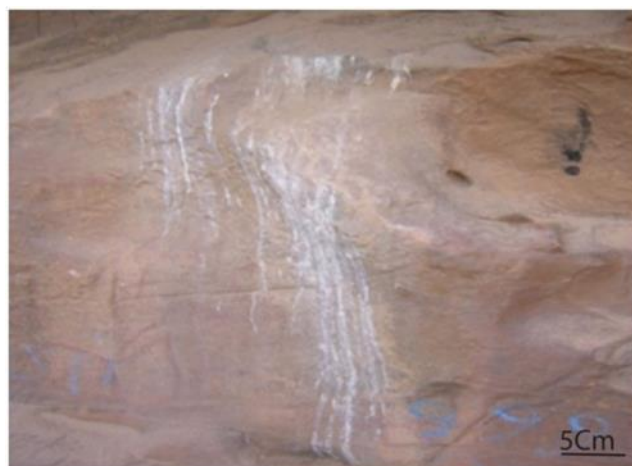
Figure 8 : excréments d'oiseaux sur les peintures (Guano)

*Figure 8 : birds excrements on surface painting (guano)*

Les animaux ont aussi leur influence; à savoir les oiseaux et les pigeons en particulier (figure 8) agissent à la fois par les dépôts des fientes et d'éjections (guano) Les excréments d'oiseaux sont connus pour contenir des sels; acides phosphorique, nitrique et urique. Acide déposé à la surface des matériaux qui réagit chimiquement sur les constituants de la roche Plus l'acidité de la substance déposée, c'est-à-dire que plus le (PH) est bas, plus l'impact est constaté sur les matériaux sensibles. (Dirk HR Spennemann et al. 2017 :p. 28). Les pigeons peuvent également avoir un impact sur l'esthétique des sites culturels où une accumulation de leur excréments peuvent endommager les monuments (Saroj Shrestha 1 et al. 2022 : p.233). Certaines insectes (termites, fourmis, mouches, guêpes) construisent des galeries et des nids qui sont cimentés à la roche, (Butikofer Maude 2005 : p. 20).
